**CONAMA 2024**

# Restauración hidromorfológica del río Clariano

Ontinyent, Alacant

RESTAURACIÓN HIDROMORFOLÓGICA DEL RÍO CLARIANO (ONTINYENT, ALACANT)

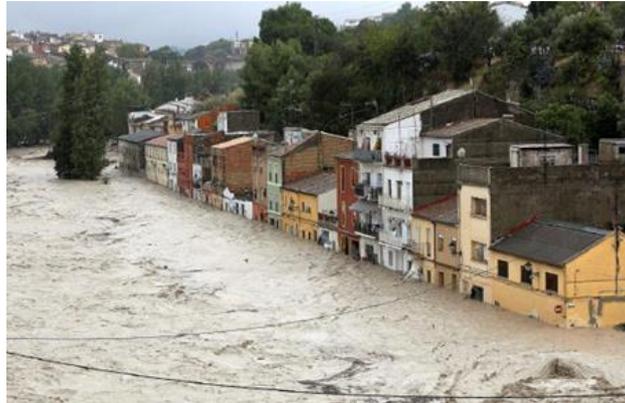
**Figura 1.** Inundaciones en el barrio de Cantereria Baja, Ontinyent, donde fue necesario el rescate y evacuación de varios de sus habitantes (2019)

Por otro lado, paralelamente a la redacción del proyecto, el Ayuntamiento de Ontinyent se encontraba tramitando la “Modificación puntual nº 20 del Plan General “Barrio de Cantereria”<sup>5</sup> y el proyecto asociado para la recuperación del entorno fluvial del barrio de Cantereria Baja. En dicho proyecto se contemplaba la demolición de las edificaciones más afectadas por las inundaciones (Figura 1) y la creación de un parque fluvial en su lugar.

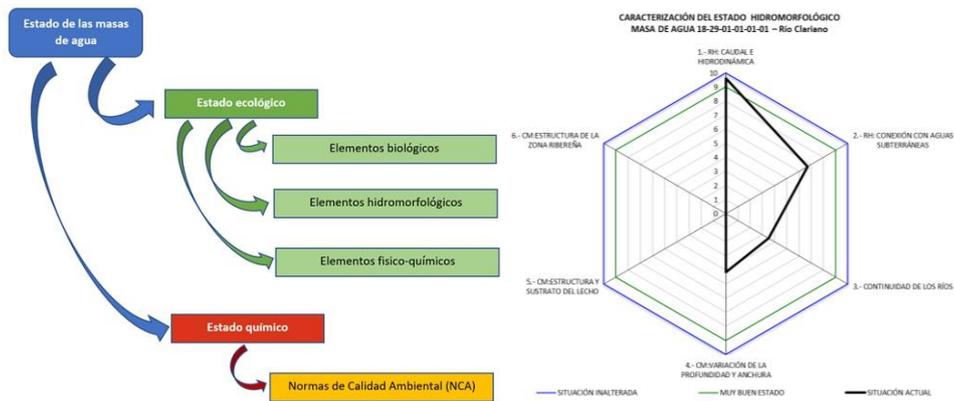
**Figura 3.** Cálculo del estado de una masa de agua superficial ([www.miteco.gob.es](http://www.miteco.gob.es)), izq. Estado hidromorfológico de la masa de agua del río Clariano según PHC vigente, dcha.

Demarcación Hidrográfica del Júcar vigente (en adelante, PHJ)<sup>6</sup>, el estado global de esta masa se define como “Peor que Bueno”, como resultado de un estado ecológico “moderado” y un estado químico que “no alcanza el bueno”. El estado ecológico es el resultado de una evaluación biológica “buena” y fisicoquímica “deficiente”. El tercer elemento que evalúa el estado ecológico de una masa es el estado hidromorfológico. En el momento de la redacción del proyecto no estaba evaluado pero en el PHJ vigente, publicado posteriormente, el estado hidromorfológico del río Clariano está evaluado como “malo”. Casualmente, dentro de los seis elementos evaluados para el cálculo del estado hidromorfológico<sup>7</sup>, los elementos de calidad más degradados no han sido calculados (estado del lecho y de la vegetación de la ribera).

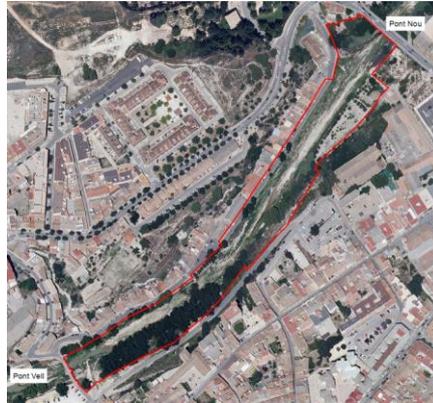
**Figura 4.** Ubicación y área de actuación de la restauración del río Clariano a su paso por Ontinyent (CHJ)

El tramo de actuación de la restauración abordada, tanto por el Ayuntamiento de Ontinyent como por la CHJ, abarca el tramo fluvial del río Clariano a su paso por el núcleo urbano de la ciudad, desde el Pont Nou hasta el Pont Vell.

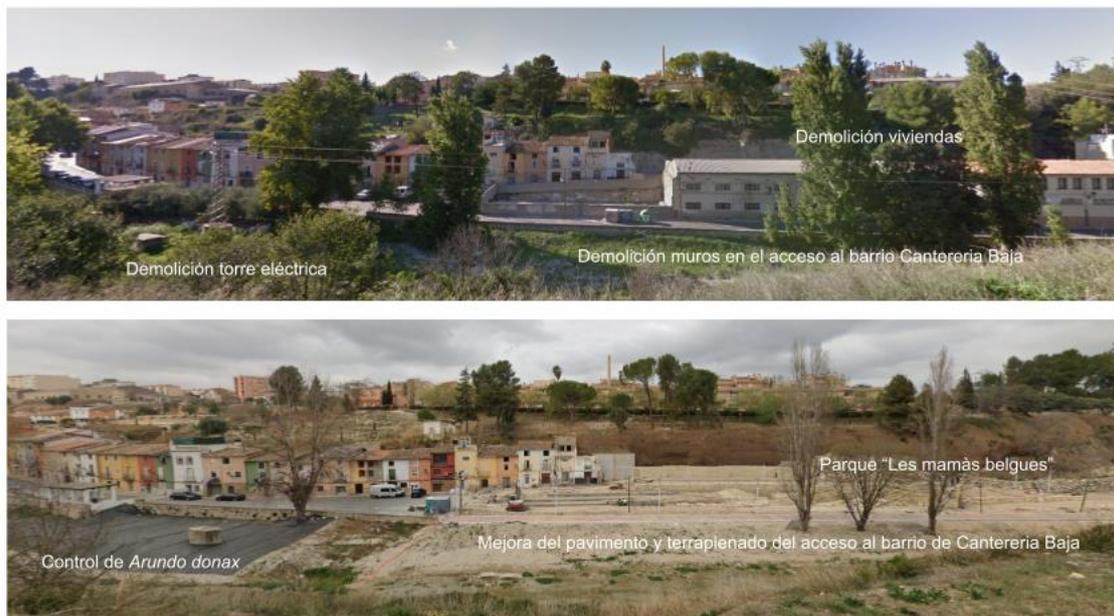
**Figura 5.** Avance de la restauración en el barrio de Cantereria Baja, antes (arriba) y después (abajo) de las obras (Google Maps, 2018 y 2024, respectivamente)

La **recuperación de la llanura de inundación** del río Clariano en el área de actuación se consigue con la demolición del grupo de viviendas construidas dentro del Área de Flujo Preferente<sup>9</sup> y del muro de la calle de acceso a estas viviendas. El proceso de demolición de las viviendas supuso la necesidad de su **expropiación**. El Ayuntamiento no consiguió el acuerdo con algunos de los propietarios y algunas de ellas estaban embargadas por impago de impuestos. Todo este proceso supuso la necesidad de la colaboración del Ayuntamiento con la Generalitat Valenciana.

Entre las medidas de **restauración del lecho fluvial** para **facilitar el flujo del agua**, se proyecta la eliminación de una torre eléctrica en desuso y su soporte de hormigón ubicada en el centro del lecho. En este caso, la retirada de la torre forma parte de las actuaciones del Ayuntamiento y la del soporte de la CHJ.

Finalmente, con el fin de **eliminar elementos obstructivos** durante las crecidas, la CHJ proyecta la eliminación de la talanquera existente en el vial de acceso al barrio de la Cantereria Baja. Para aumentar la seguridad ante caídas en esta zona se diseña un terraplén de pendiente suave con material de la propia obra.

En la siguiente imagen se puede observar el estado anterior y posterior de algunas de las actuaciones de la restauración diseñada para esta zona.

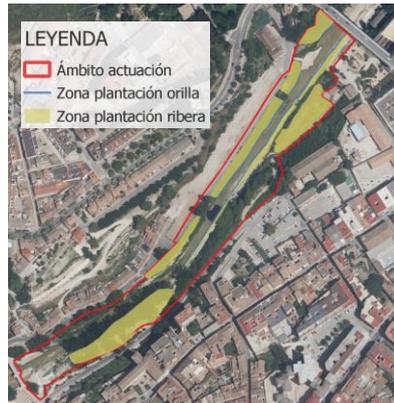
Figura 6. Zonificación de las plantaciones del proyecto (CHJ)

- Trabajos silvícolas sobre la ribera existente: Estos trabajos se limitan a las especies autóctonas que puedan necesitar algún tratamiento de mejora.
- Gestión y mitigación de las EEI existentes.
- Plantaciones con especies de ribera autóctonas en aquellas zonas donde se han realizado tratamientos sobre las EEI y aquellas desprovistas de vegetación. En todas estas zonas se asegura el aporte hídrico mínimo ya que se ha limitado a la superficie calculada para la máxima crecida ordinaria (MCO). Por esta misma razón, pero también por diversificar la estructura de la cubierta y mejorar la calidad paisajística de la intervención, se han diferenciado dos zonas para las plantaciones:

- Orillas: plantaciones lineales con especies de porte arbustivo y herbáceo adaptadas a condiciones de inundabilidad permanente (*Scirpus holoschoenus*, *Dorycnium rectum*, *Iris pseudacorus*)
- MCO (resto): bosquetes de otras especies de ribera de porte arbóreo y arbustivo (*Nerium oleander*, *Tamarix sp.*, *Salix eleagnos*, *Salix purpurea*, *Crataegus monogyna*, *Viburnum tinus*, *Pistacia lentiscus*)

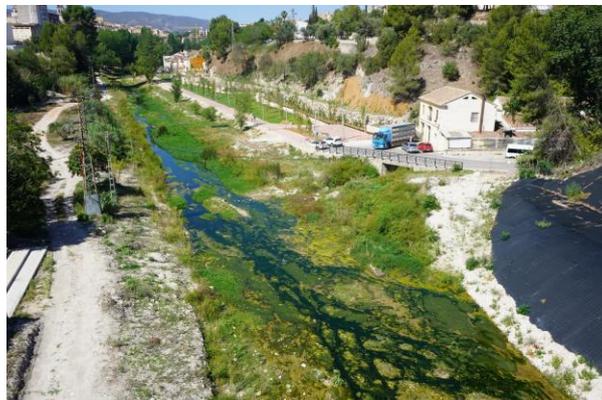
Figura 7. Vista del Parque fluvial "Les mamàs belgues" desde el Pont Nou

Los organismos implicados en las actuaciones de restauración han querido revertir esta percepción y reconectar el pueblo de Ontinyent con su río. Para ello, dentro de las actuaciones del Ayuntamiento, se ha diseñado un **parque fluvial inundable** en la zona demolida recientemente en el barrio de Cantereria Baja.

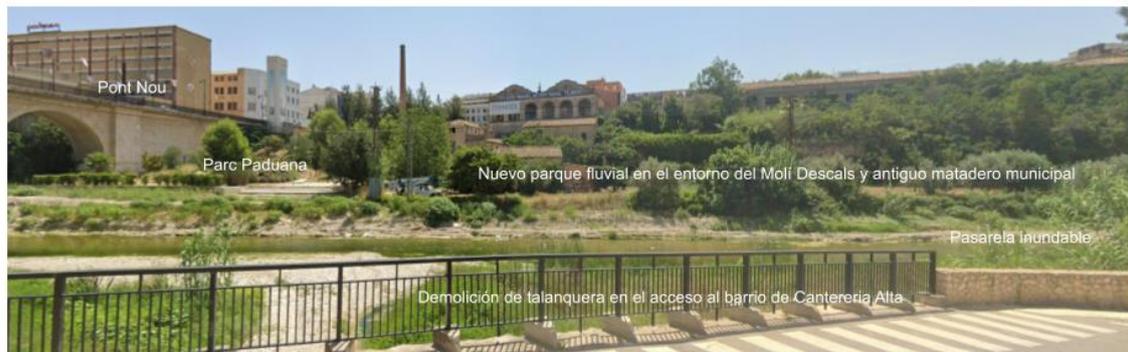
**Figura 10.** Ubicación de varias de las actuaciones de la CHJ

El nuevo parque fluvial diseñado por la CHJ se ubica en el entorno de dos edificaciones asociadas a los usos tradicionales del cauce: el **Molí Descals** y el **antiguo matadero**. Por otro lado, la CHJ ha diseñado una **red de caminos** que comunica estos 3 parques fluviales y ambas márgenes del río con la ciudad. Esta mejora en la conectividad urbana con su río permite **revalorizar el patrimonio fluvial** al tiempo que se mejoran los **servicios ambientales** del Ayuntamiento de Ontinyent.

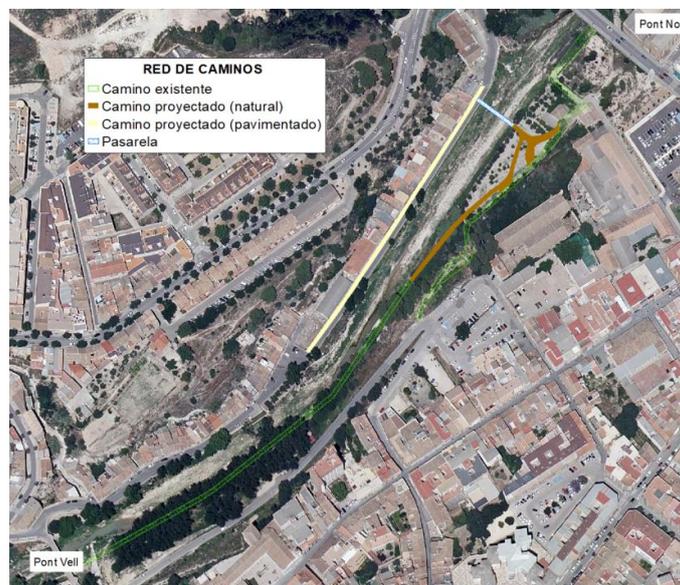
**Figura 11.** Red de caminos proyectado por la CHJ

La nueva red de caminos consta de varios tramos en ambas márgenes y una pasarela para conectarlos. En la margen izquierda se mejora el antiguo camino pavimentado que sigue dando acceso a los residentes del barrio de Cantereria Alta y que siempre ha tenido problemas de encharcamiento. Estará adaptado además para el uso de bicis y peatones. Este tramo está conectado a su vez con los accesos existentes con la ciudad en su margen izquierda. A través de la nueva pasarela, ubicada a la altura del nuevo parque “Les mamàs belgues”, se conecta con la otra orilla derecha donde se situará el nuevo parque del Molí Descals. Dentro de este parque se diseña una red de caminos que, además de conectar con los accesos existentes a la ciudad en su margen derecha y con el parque de la Paduana, conecta con un tramo de senda existente y ejecutada recientemente durante las obras de mejora del saneamiento de la ciudad.
